## Untersuchungsbericht

UB 5.1/15-517

| <b>Gegenstand:</b> | <i>Futterrohr-Faserzement FU-FZ -<br/>Prüfung der Dichtigkeit einer Mauerhülse<br/>im Einbauzustand</i> |

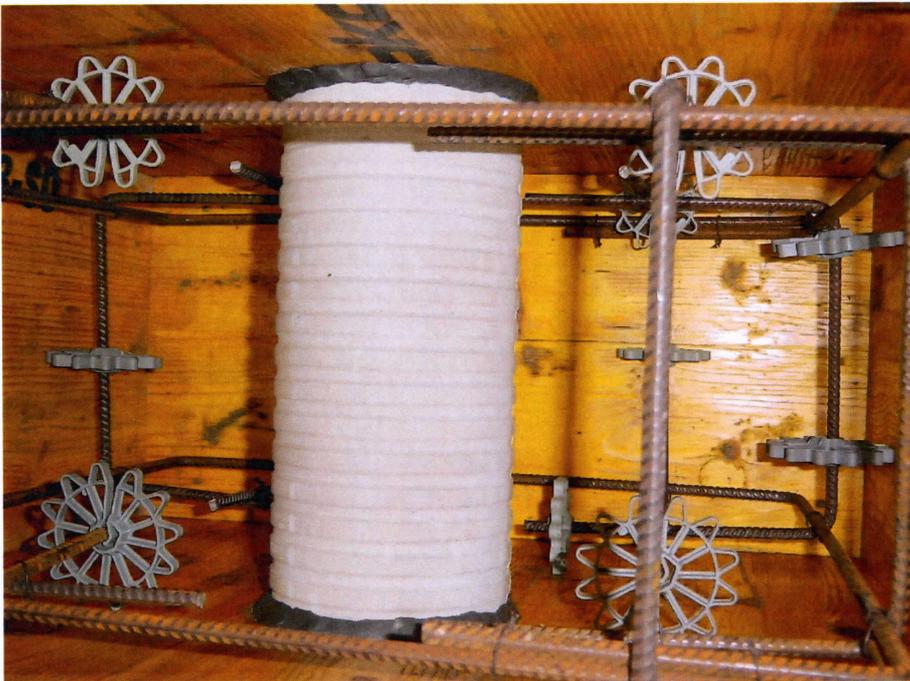
Bild 1: Horizontal ausgerichtete Mauerhülse *Futterrohr-Faserzement FU-FZ DN 100* vor dem Betonieren des Prüfkörpers

Für die Funktionsprüfung wird ein Probekörper aus Beton C25/30, Größtkorn 16 mm, nach DIN 1045-1<sup>1</sup> mit hohem Wassereindringwiderstand entsprechend DIN 1045-2<sup>2</sup> mit Abmessungen von 60 x 60 x 30 [cm] hergestellt. Mit dem Probekörper wird ein Ausschnitt einer 0,3 m dicken Stahlbetonwand nachgestellt, die horizontal von einem *Futterrohr-Faserzement FU-FZ DN 100* durchdrungen wird, Anlage 1, Bild 1. Diese Einbaulage stellt auf Grund möglicher Saugungen unterhalb des Rohres den kritischsten Einbaufall dar.

Der Einbau der Mauerhülse erfolgt so, dass sie beim Betonieren ihre Lage nicht verändern kann. Der Übergang zwischen Mauerhülse und Schalung wird mit einer elastischen Masse abgedichtet, die nach dem Abbinden des Betons wieder entfernt wird. Somit ist der direkte Wasserzugang an die Außenfläche der Faserzementhülse sichergestellt. Vier Wochen nach dem Betonieren wird mit der Prüfung begonnen. Dazu wird der Probekörper um 90 °gedreht, der Rohinnenraum mit einer Blindedichtung verschlossen und auf der schalungsglatten Seitenfläche des Probekörpers eine Druckkammer befestigt und abgedichtet, so dass sich das verschlossene Einbauteil und der umgebende Teil der Betonoberfläche innerhalb der Kammer befinden, Anlage 1, Bild 2.

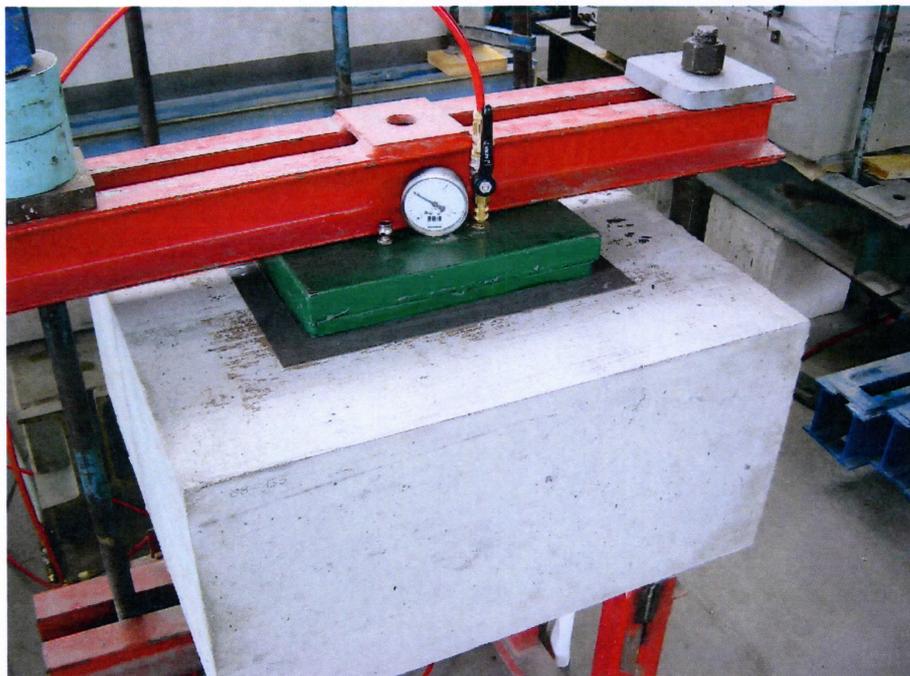
Bild 2: Prüfkörper mit vertikal ausgerichteter Mauerhülse während der Dichtigkeitsprüfung bei 5 bar

Über eine Öffnung wird die Kammer mit Wasser gefüllt und mit Druck beaufschlagt. Der Wasserdruck wirkt während der Prüfung auf die Fuge zwischen Beton und Mauerhülse. Die Druckwasserbeanspruchung erfolgt in der ersten Woche durch eine stufenweise Steigerung des Prüfdruckes auf 5 bar. Dieser Druck wird über einen Zeitraum von 28 Tagen aufrechterhalten. Die Prüfung gilt als bestanden, wenn während des gesamten Prüfzeitraumes kein Wasserdurchtritt zu beobachten ist.

Während der 5-wöchigen Druckwasserbeaufschlagung war die Fuge zwischen dem *Futterrohr-Faserzement FU-FZ* und dem umgebenden Beton ohne Einschränkungen bis zu einem Wasserdruck von 5 bar wasserdicht. Die geprüfte Mauerhülse stellt eine druckwasserdichte Durchdringung in Beton mit hohem Wassereindringwiderstand dar. Voraussetzung für die Dichtigkeit der Konstruktion ist der fachgerechte Einbau entsprechend den Vorgaben des Herstellers.
